# КОНСТРУКТИВНО-ТЕХНОЛОГИЧЕСКАЯ ПРОЧНОСТЬ И РАБОТОСПОСОБНОСТЬ МАТЕРИАЛОВ

## Причины ускоренного выхода из строя коронок ковшей экскаваторов при эксплуатации в условиях Арктических регионов

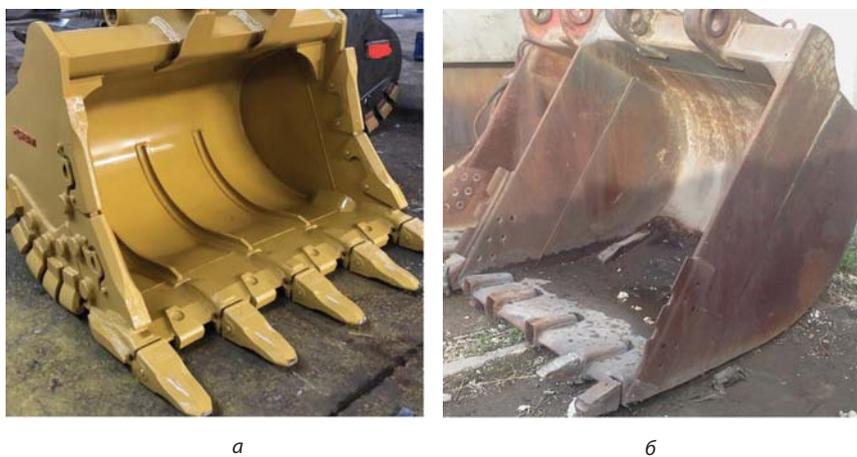
**Рис. 1.** Внешний вид ковшей карьерных экскаваторов до начала работы (а) и изношенные зубья ковша после эксплуатации (б)

эксплуатации наиболее активно изнашивающихся расходных частей экскаваторов (коронок и зубьев ковшей) снижается до 3–4 сут при среднем сроке их эксплуатации в умеренных широтах до шести и более месяцев [19]. На **рис. 1** приведен внешний вид ковшей карьерных экскаваторов. Во-вторых, нерациональное использование традиционных, широко применяемых в условиях умеренных широт материалов, из которых изготавливают эти элементы [18]. В-третьих, низким качеством изготовления литых коронок и зубьев, в металле которых часто обнаруживают крупные неметаллические включения, горячие и холодные трещины и другие дефекты производства [16, 19, 20]. В-четвертых, несоответствие размеров и геометрических форм коронок и зубьев проектным размерам [21, 22]. Такое неэффективное использование расходных элементов ковша экскаваторов приводит к резкому увеличению расхода металла на их воспроизводство [23–25], технологических и финансовых затрат на изготовление коронок и зубьев, их транспортировку в отдаленные районы Крайнего Севера, монтажно-ремонтные работы и простой техники [26, 27].

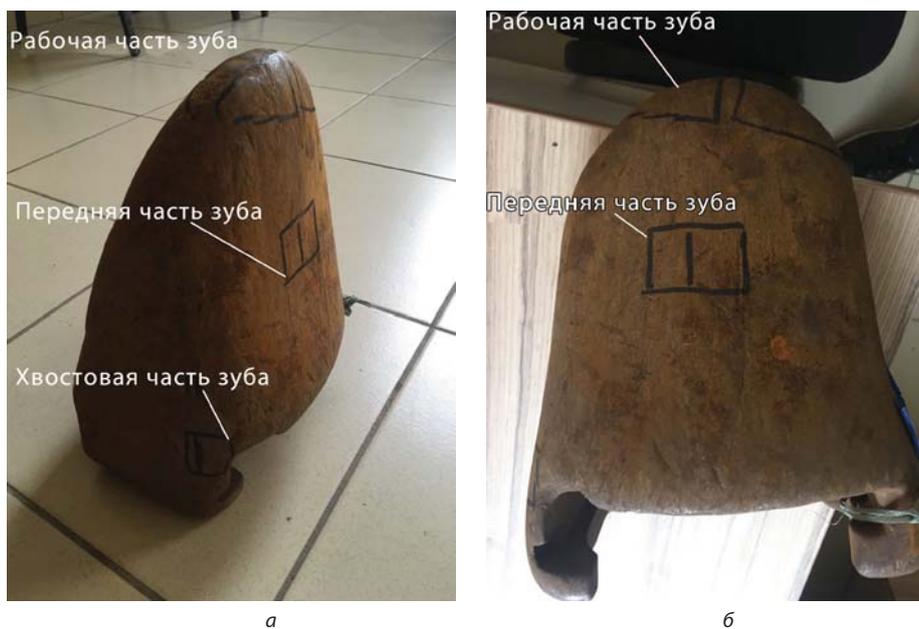
Рис. 2. Места вырезки образцов зубьев ковшей экскаваторов: а — вид сбоку; б — вид спереди

Для анализа причин ускоренного разрушения коронок зубьев ковша экскаватора использовали коронки экскаваторов Cat-390 с ковшом объемом 6 м<sup>3</sup> после длительной эксплуатации на горнодобывающих предприятиях для добычи горных пород установленной крепости III–IV категорий прочности пород по Протодьяконову. Наиболее типичными причинами замены коронок являются отрыв рабочей части зуба коронки и его износ с потерей геометрических размеров рабочей части [29, 33]. При выборе материала для исследования отобрали коронки после эксплуатации в наиболее холодный период с типичными видами преждевременного выхода из строя. Исследованы коронки с видимыми невооруженным взглядом макротрещинами в зоне перехода от массивной рабочей части к зоне крепления коронки на ковше экскаватора и коронки с потерей геометрических размеров рабочей части (рис. 2). По данным, полученным от предприятий, средняя наработка на зуб составляла: при среднемесячной температуре в зимний период –18 °С ~350 моточасов, при среднемесячной температуре –26 °С ~300 моточасов. Для сравнения и анализа механизма износа металла коронки в теплый и холодный периоды года дополнительно отобрали коронку после ее эксплуатации в летний период.

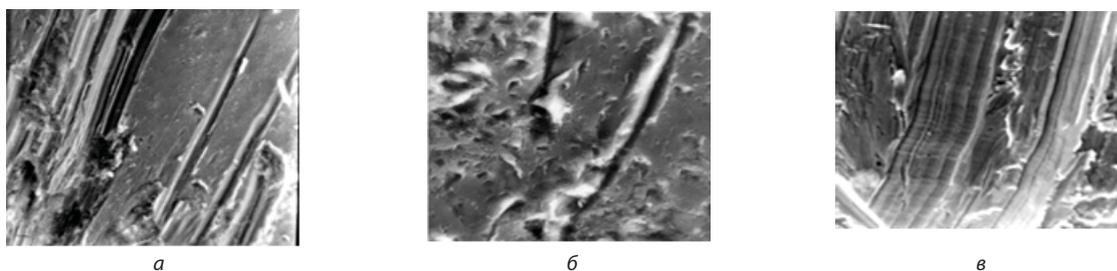
Фрактографический анализ поверхностей коронок позволил определить, что в данном случае присутствуют все три механизма износа (рис. 3), причем в процессе изнашивания рабочих поверхностей коронок наблюдалось хрупкое выкрашивание микрообъемов металла. Следы скола хрупких микрочастиц «лунок скола» отчетливо видны на всех трех фотографиях. Показано, что при понижении температуры эксплуатации и повышении твердости металла коронки доля скола микрочастиц увеличивается, а пластического оттеснения снижается. Так, если после эксплуатации в летние месяцы были обнаружены только единичные следы хрупкого скола микрочастиц, в основном около крупных неметаллических включений и у берегов трещин, то в зимние месяцы следы хрупкого скола микрочастиц с поверхностей коронок выявляются повсеместно, что указывает на низкотемпературное охрупчивание материала и его недостаточную хладостойкость.

**Рис. 3.** Механизмы износа коронок: а — микрорезание: на исследуемой поверхности отчетливо видны стружки металла; б — оттеснение (видны гребни металла) и царапание; в — совместное воздействие механизмов микрорезания и царапания

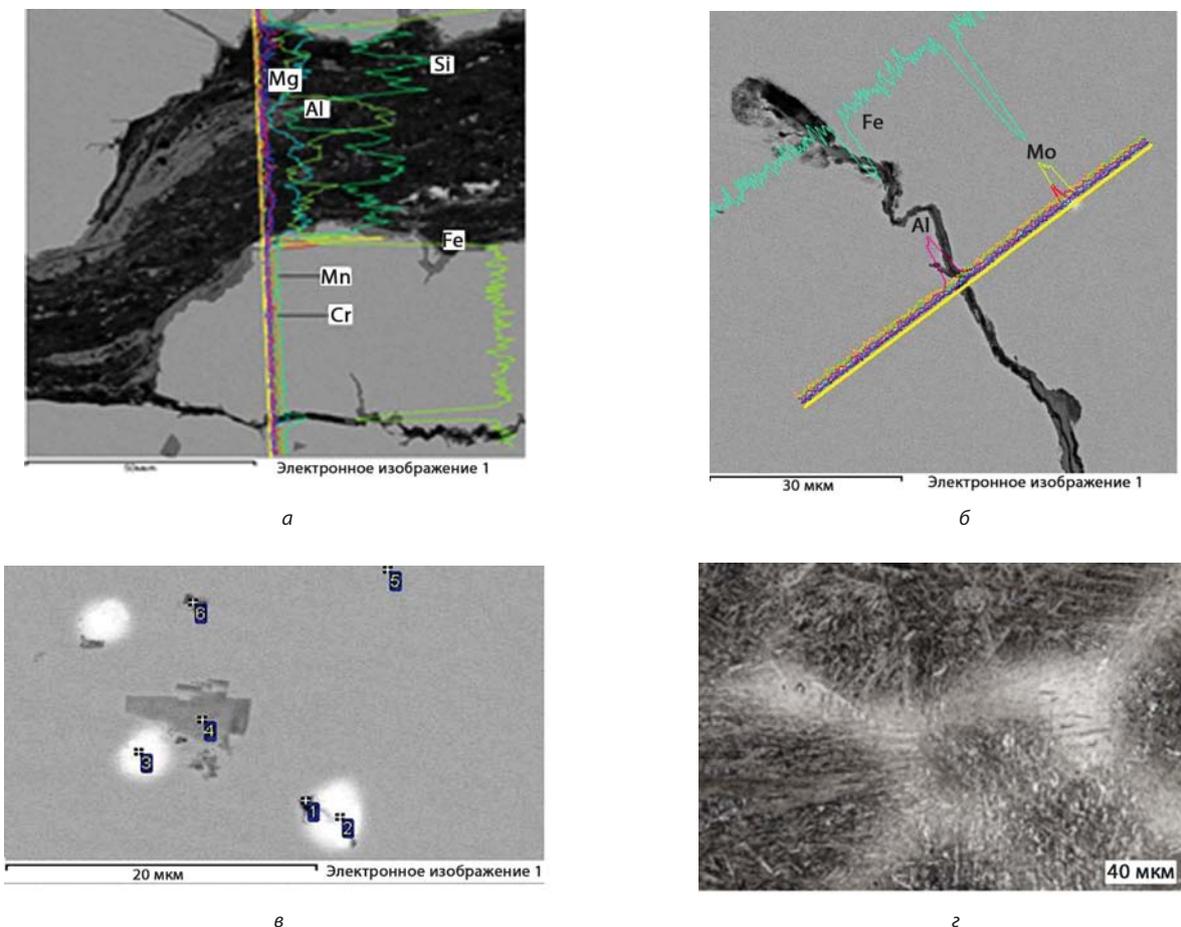
Металлографическим анализом вырезов из коронок зубьев карьерных экскаваторов установлено наличие в металле многочисленных дефектов. В основном они представлены окисленными порами, трещинами различных механизмов образования и размеров и крупными неметаллическими включениями. Показано, что макротрещины, приведшие к ускоренному разрушению коронок, представляют собой сложное образование, состоящее из исходной горячей трещины, образовавшейся при кристаллизации отливки и развившейся на ее основе усталостной трещины. Анализ химического состава [30] берегов горячей и холодной части трещины (рис. 4) и сопоставление полученного результата с составом основного металла (таблица) позволил установить, что в металле за пределами трещины основными химическими элементами являются железо, кремний, хром и марганец, полностью соответствуя химическому составу стали; в берегах горячей трещины обнаружены значительно повышенные концентрации алюминия, магния, кремния, серы и кальция.

Микроструктура металла коронки представлена структурой отпущенного мартенсита с отчетливо видимыми следами литой дендритной структуры (см. рис. 4, з), которые, в зависимости от концентрации в них примесных элементов, отличаются по степени травимости, условно можно выделить светлые и темные зоны. Определено, что твердость металла

**Рис. 4.** Трещины и микроструктура металла коронки: а — область горячей трещины; б — область холодной трещины; в — типичное неметаллическое включение в твердом растворе стали; з — структура металла рабочей части коронки у передней поверхности

светлых и темных зон отличается и составляет 53–57 и 58–62 HRC соответственно. При этом твердость в разных зонах рабочей части коронки может отличаться на 3–6 ед., что было отмечено ранее авторами работ [21, 29]. Однако, согласно данным других исследователей, значения этих величин отмечаются чрезмерно высоким уровнем твердости. Например, в работе [28] показано, что чрезмерное увеличение твердости оборудования, эксплуатируемого в зимние месяцы в условиях северных широт, не может обеспечить рост износостойкости. Вероятно, это связано с тем, что чрезмерное повышение твердости может приводить к охрупчиванию материала и выкрашиванию из поверхностей отдельных микрообъемов металла. Исследование механических свойств металла коронок при комнатной температуре показало следующие результаты: временное сопротивление металла рабочей части коронок находилось в пределах 1500–1650 МПа, предел текучести — 1450–1490 МПа, относительное удлинение не превышало 4–6 %. Ударная вязкость при температуре 20 °С составляла 19–22 Дж/см<sup>2</sup>, а при –40 °С резко падала до значений 2–6 Дж/см<sup>2</sup>.

Таким образом, основными причинами преждевременного выхода из строя инструмента чаще всего являются литейные дефекты, связанные с невысоким качеством отливок, что требует уточнения технологии разлива стали с учетом параметров кристаллизации и охлаждения отливки в литейной форме. Показано, что существующая марка стали не полностью соответствует требованиям к материалу коронок в исполнении ХЛ 1 (ГОСТ 15150–69 [36]) по показателям хладостойкости и трещиностойкости. Поэтому в рамках данной работы предпринята попытка определенной модификации стали с целью повышения уровня ее хладостойкости.
